Eigenschappen en onderhoud over dubbel glas en HR++ beglazing.

Gebruikershandleiding HR++ Glas

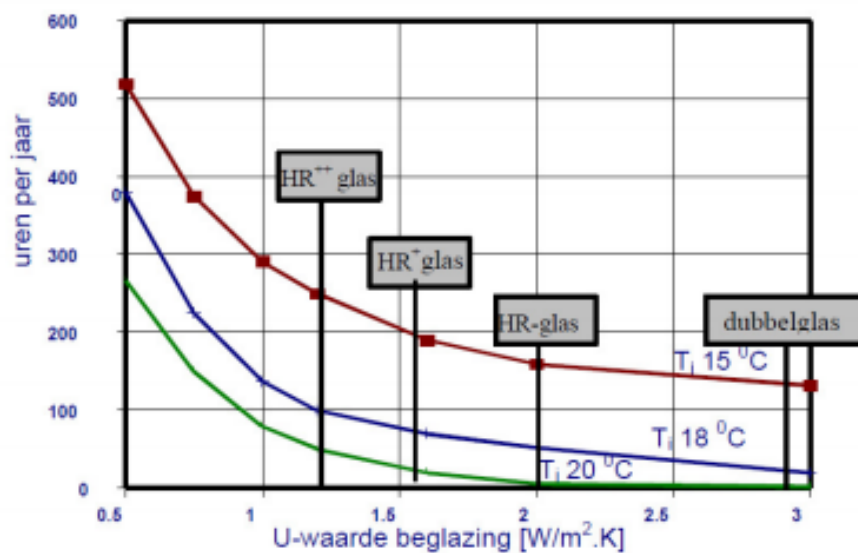
Condensatie op buitenruit noordgevel
Invloed binnentemperatuur T_i

Invloed van binnentemperatuur

Bij een lagere binnentemperatuur zal de gehele glasconstructie minder opgewarmd worden en dus ook de buitenruit.
